Ein Koiteich entwickelt sich

- die Bilderbuch-Story

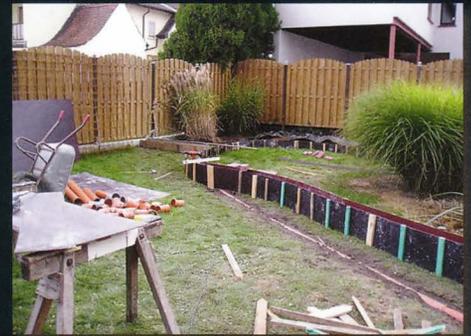
03 Die neue Teichform ist durch den Ringanker festgelegt.

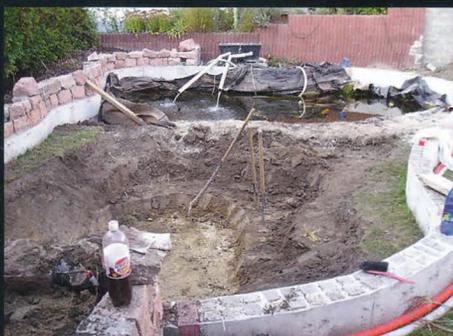
04 Nun folgen das Betonieren des Ringankers und der erste Aushub.

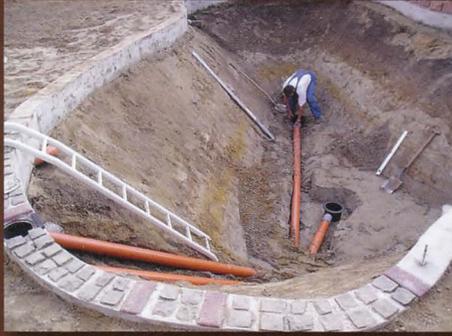
07 Nach den Erdarbeiten werden die Rohr Strecken der zwei Bodenabläufe und des Skimmers verbaut.

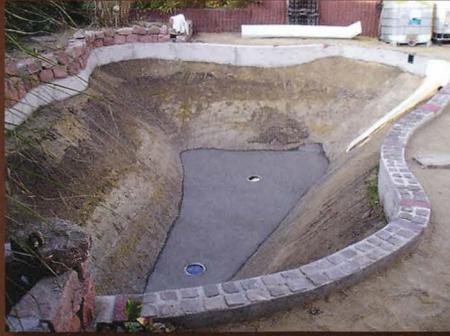
08 Der Teichboden wird aus Beton gegossen.

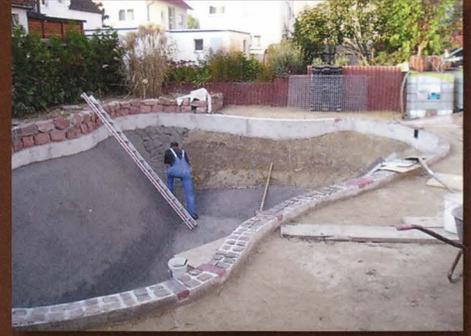
09 Das Modellieren der Betonwände wird in mühsamer Arbeit von Hand erledigt.

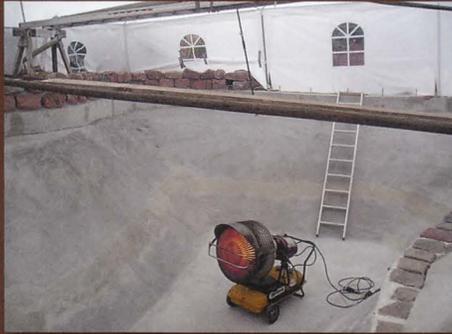
10 Die Betonarbeiten sind abgeschlossen. Die Baustelle ist überdacht und wird für das Laminieren vorbereitet.

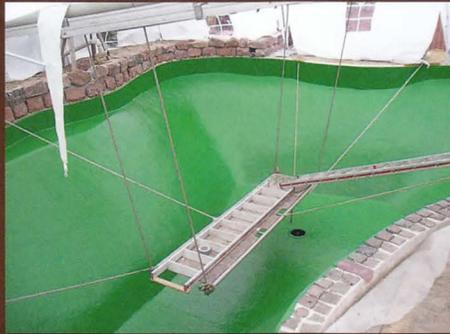
11 Operation »Laminat« erfolgreich abgeschlossen.

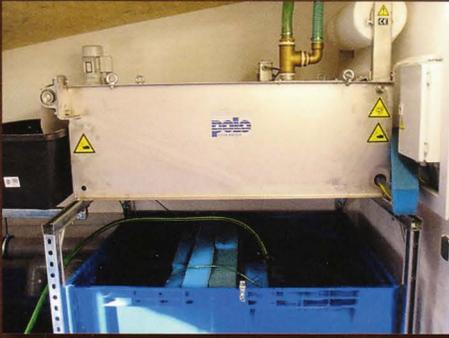
17 Der Industrie-Bandfilter.

Die Besitzer entschieden sich bereits 2005 für einen Bandfilter. Dabei handelt es sich um ein Industrie-Modell, welches erstmalig für die Filterung eines privaten Koiteiches quasi zweckentfremdet wurde. Erfahrungswerte hierzu lagen zu diesem Zeitpunkt nicht vor. Die Biologie wurde durch 4 seriell miteinander verbundene PE-Stapelbehälter realisiert, die mit größeren Kunststoffkörpern (Bioringe, Biobälle) befüllt wurden, welche rein statisch ihr hilfreiches Werk verrichten sollten. Was sich später jedoch als Fehler herausstellte. Ebenso der Aufbau einer rein gepumpten Variante mit zwei leistungsstarken Pumpen, die durch den Bandfilter allerdings vorgegeben war.

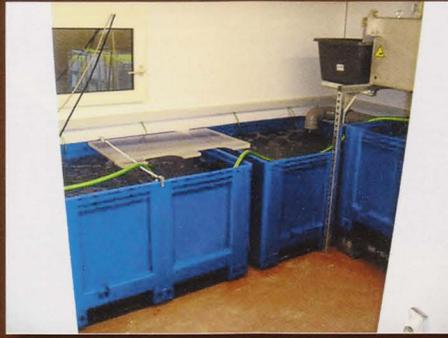
18 Die Biofiltereinheiten.

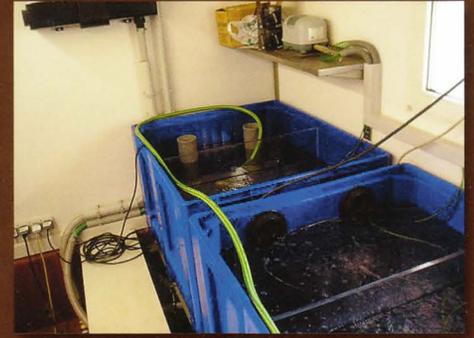
19 Eine UV-C-Einheit an der Wand. Die beiden Pumpen befinden sich unterhalb des letzten Behälters.

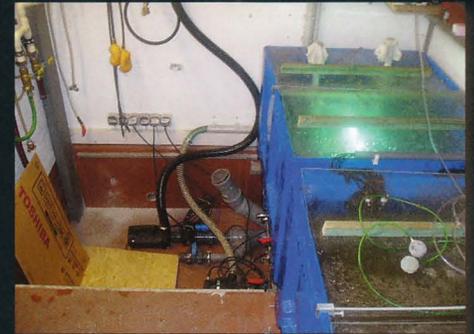
22 Sommer 2008, die Wurzel des Übels.

Die bisherige Filtertechnik funktionierte seit Erstellung immer zuverlässig und auch das Filterergebnis im Hinblick auf die Optik des Wassers war stets einwandfrei. Wären da nicht die mittlerweile, wegen der ständig wachsenden Anzahl an Koi, horrend gestiegenen Betriebskosten, der Arbeitsaufwand, um die Filtertechnik in Betrieb zu halten und die Energiekosten der gepumpten Anlage. Der Verbrauch des Filtervlieses nahm zusehends überhand, so dass es fast unmöglich wurde, die Anlage einfach mal ein paar Tage sich selbst zu überlassen. Auch rächte sich der Einsatz von statischen Filterkörpern in den Biokammern. Das jährliche Reinigungsritual der Kammern war eine derart schweißtreibende und unangenehme Arbeit, dass auch hier zwingend nachgebessert werden musste. Zu guter Letzt brachte dann eine Durchflussmessung den Stein ins Rollen. Trotz der beiden leistungsstarken Pumpen mit insgesamt mehr als 1000 W betrug der Volumenstrom gerade einmal 18 m³/h. Auch der Austausch der geschlossenen UVC-Einheit(en) gegen Tauschstrahler brachte keine nennenswerte Verbesserung der Situation. Der Entschluss war gefallen. Die Filtertechnik musste umgebaut werden. Man kam schnell zu dem Ergebnis, dass nur der Umbau auf Schwerkraft und der Einsatz eines Trommelfilters mit Biostufe im Moving-bed-Verfahren in Frage kommen konnten. Gesagt, getan.

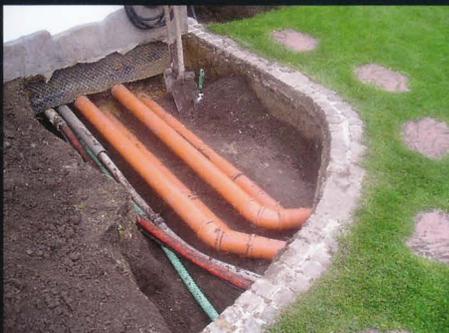
23 Freilegen der Rohrstrecken.

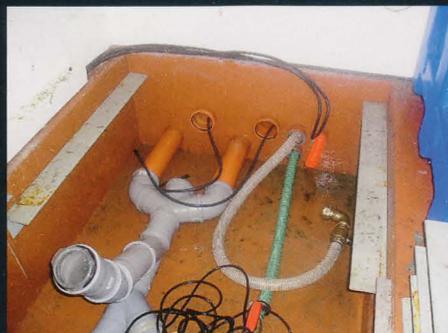
24 Teilweiser Ausbau der alten Filtertechnik. Der Rest war während der Maßnahme weiter in Betrieb.

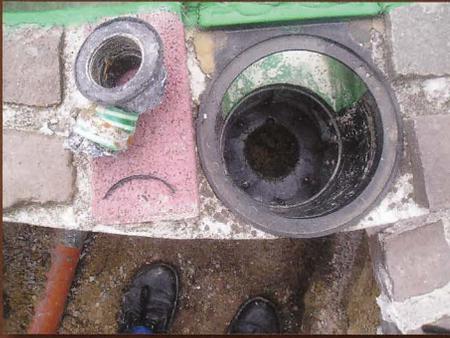
25 Umbau des Wandskimmers. Entfernen des Schlauchanschlusses.

Lediglich zwei Bodenabläufe und ein Wandskimmer, der auch nur einen Schlauch in 1 1/2" aufnehmen konnte, waren für den geplanten Schwerkraftbetrieb zu wenig. Daher mussten zuerst sowohl der vorhandene Skimmer umgebaut, als auch eine zusätzliche DN 110 Leitung vom Teich zum Filter geschaffen werden. Nur so konnte der zukünftige Flow von mindestens 40 m³/h realisiert werden.

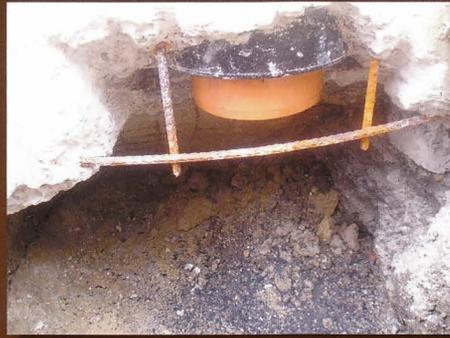
26 Einpassen und Einkleben eines modifizierten KG-Deckels in DN 110.

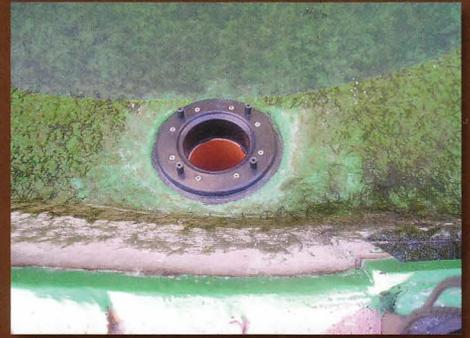
27 Nach erfolgter Kernbohrung. Einbau eines Seitenflansches mit Deckel.

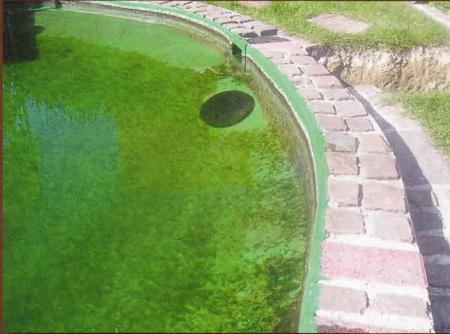
28 Modifizierter Skimmer und Seitenflansch.

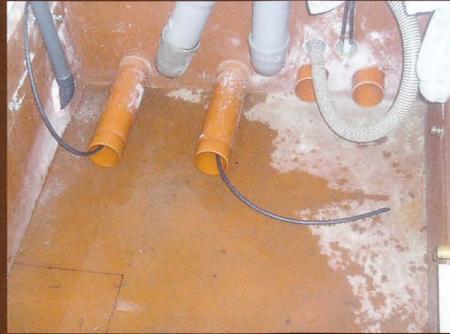
29 Geschafft! Nun stehen insgesamt vier DN 110 Zuläufe zum Filter zur Verfügung.

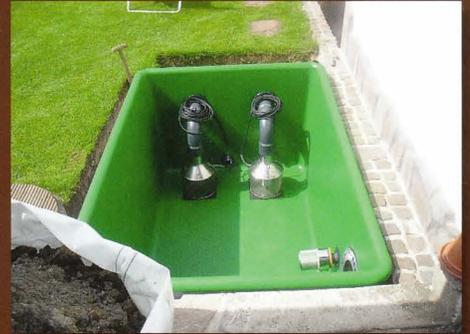
30 Im nächsten Schritt wurde die neue Bio- und Pumpenkammer vor dem Filterhaus positioniert.

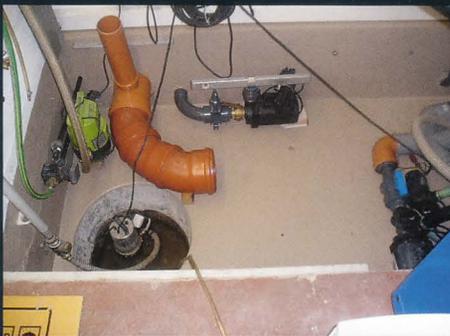
31 Anschluss der Biokammer an den Trommelfilter und Ansaugleitung zur Pumpe des O₂-Reaktors.

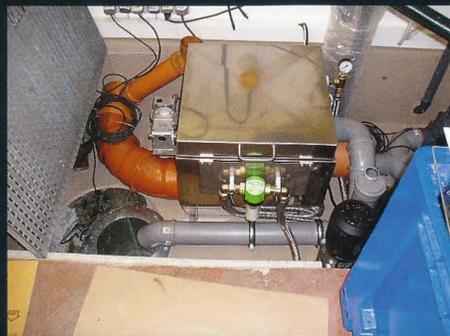
32 Einbau und Anschluss des Trommelfilters.

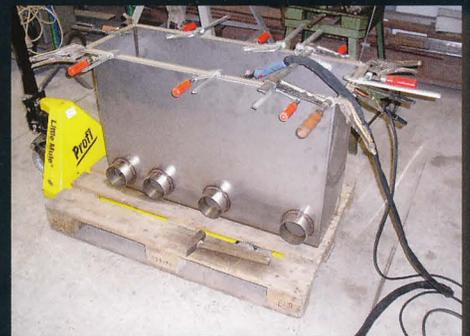
33 Die Sammelkammer mit integrierten Halterungen zur Aufnahme der UVC-Tauchstrahler.

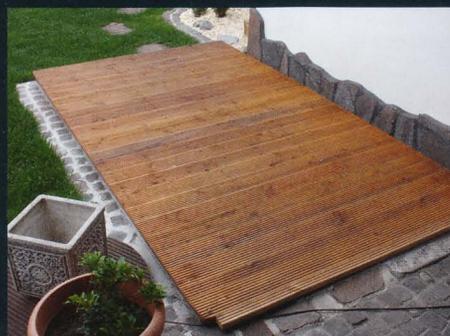
35 Die Biokammer mit Deckel ...

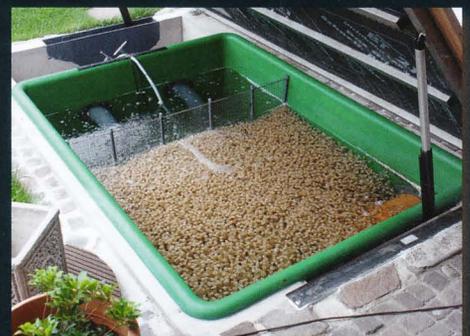
36 ... der sich über Linearantriebe öffnet und schließt.

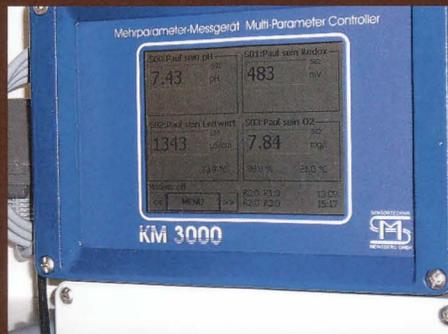
39 Ein Mehrparameter-Messgerät mit GSM-Modul wird in Betrieb genommen.

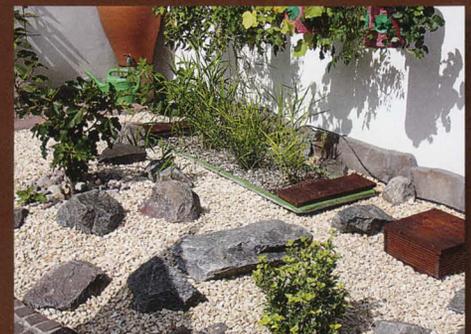
40 Ein bewachsener Bodenfilter ergänzt ab sofort die Biologie.

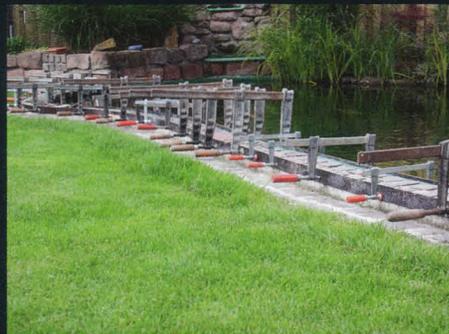
41 Schalung zur Erhöhung des vorderen Teichrandes mit Beton.

Aufgrund der Tatsache, dass der Trommelfilter wegen einer sehr massiven Bodenplatte nicht tief genug eingebaut werden konnte, fiel die Entscheidung, das Teichniveau anzuheben, um diesen Mangel zu korrigieren. Durch vier Zentimeter mehr Wasser im Teich konnten sich gleichzeitig auch die bislang leicht gedrosselt laufenden Pumpen besser entfalten und den Volumenstrom der Anlage noch weiter anheben.

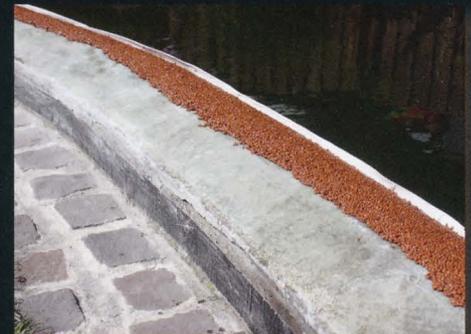
42 Fertig betoniert. Obenauf kam eine Mixtur aus eingefärbten Steinchen und farblosem Topcoat.

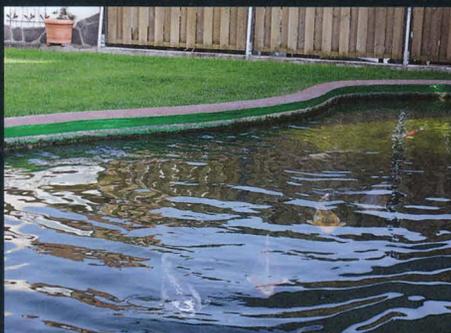
43 Die Erhöhung wurde an den Teich anlamiert und mit gleichfarbigem Topcoat versiegelt.

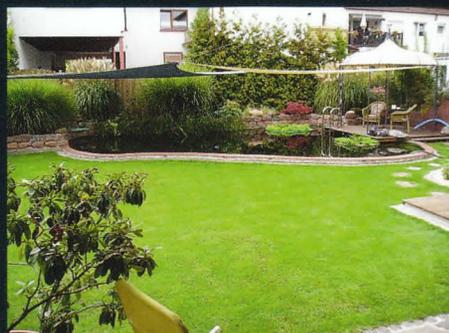
44 Das Ergebnis. Es wurden etwa 3 cm an Wasserhöhe dazugewonnen.

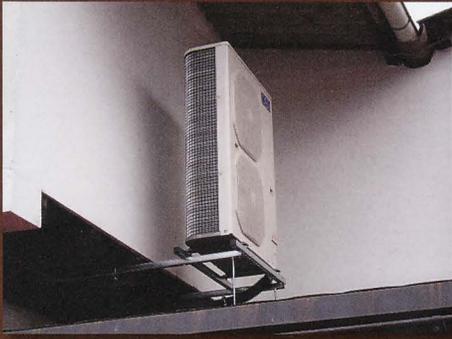
45 Das mächtige Außengerät der Wärmepumpe.

Schon länger wurde mit dem Gedanken gespielt, den Teich auch zu beheizen. Im Herbst 2009 wurde dann eine ausreichend dimensionierte Niedertemperatur-Wärmepumpe mit 16 kW installiert. Berufsbedingt haben die Teichbesitzer ständig mit dieser Materie zu tun. Von daher waren sämtliche Voraussetzungen bestens erfüllt, eine eigens für diesen Zweck modifizierte Anlage zu planen und auch selbst aufzubauen.

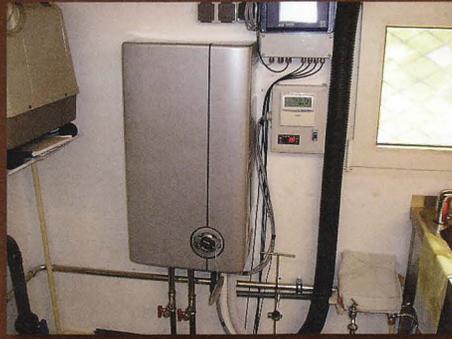
46 Das dazugehörige Hydraulikteil mit Steuerung im Filterhaus.

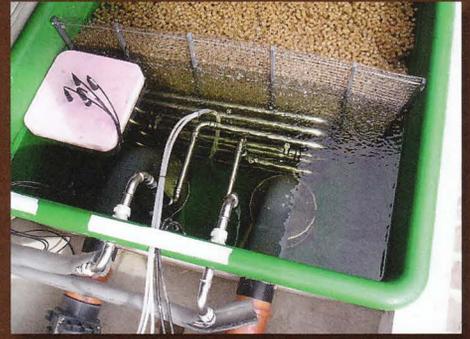
47 Der VA-Wärmetauscher in der Biokammer.

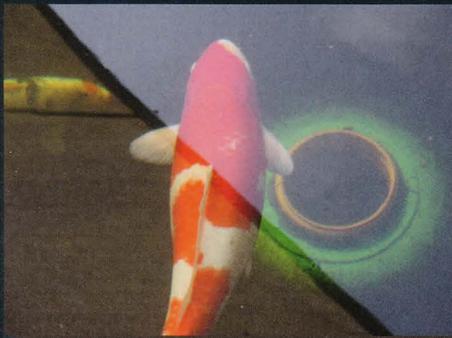
49 Die beiden Bodenabläufe wurden erhöht ...

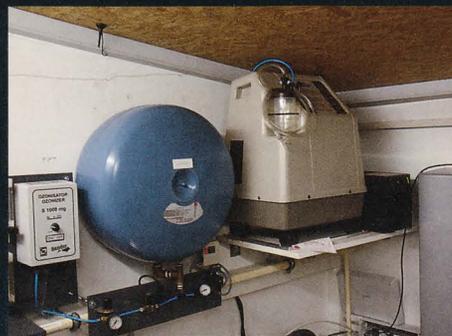
53 Der SK und der 50-l-Vorratstank.

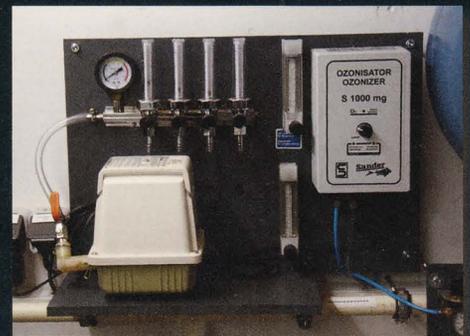
54 Die Gasverteilung und der O₃-Generator.

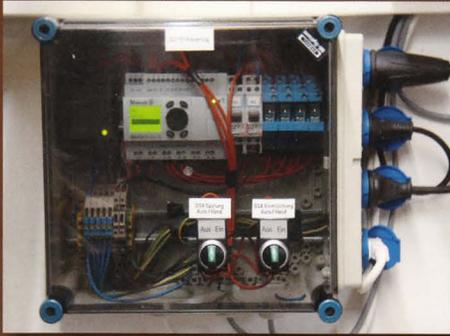
55 Die dazugehörige Steuerung im Schaltkasten.

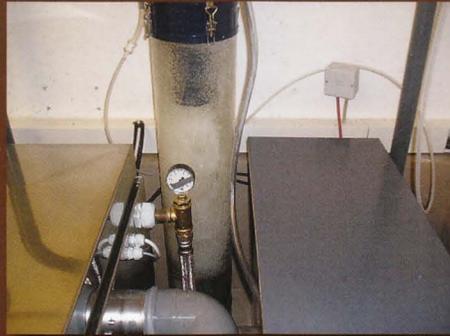
56 Der Reaktor in Betrieb.
